LA SÉLUNE INFOS travaux

PRÉFECTURE DE LA MANCHE - DDTM DE LA MANCHE - MISSION BARRAGES DE LA SÉLUNE

N°3 - JUIN 2018

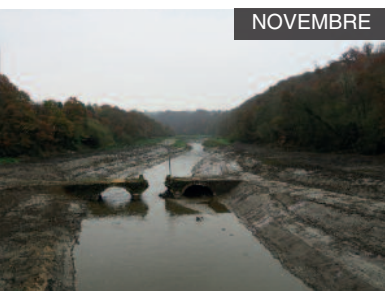
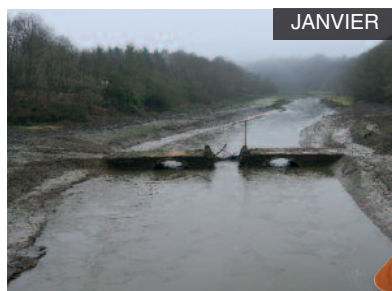
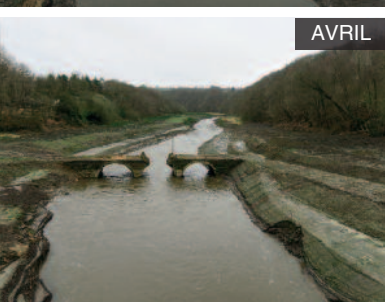
L'ÉVOLUTION MORPHOLOGIQUE AU NIVEAU DU PONT DE LA RÉPUBLIQUE

Les travaux mécaniques de curage terrestre se sont poursuivis durant l'automne à l'amont de la retenue. Les fortes pluies du début d'année – jusqu'à 80 m³/s de débit au barrage de Vezins le 2 janvier 2018 – ont permis l'hydrocurage naturel complémentaire aux travaux, un phénomène attendu notamment pendant le premier hiver. Ces forts débits ont favorisé le façonnement du secteur amont de la République redonnant un aspect naturel aux berges de la

Sélune. Les sédiments qui ont été arrachés dans ce secteur ont transité vers l'aval où ils se sont déposés ; ils y seront repris par méthode terrestre.

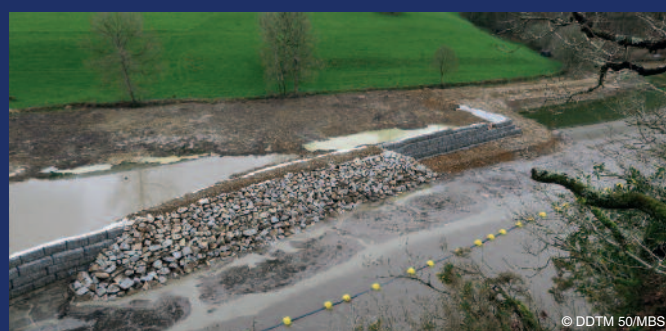
Zoom sur la réparation du Casier 2

Les investigations menées par l'entreprise ont permis de préciser les causes de l'ouverture du casier en septembre 2017. Des travaux ont donc été menés en février dernier pour réparer la brèche et conforter la digue. Le casier 2 est aujourd'hui rempli de 25 000 m³ de sédiments extraits cet hiver par la drague.
